TRASLADO Y RESTAURACIÓN DE LA IGLESIA ROMÁNICA DE SAN JUAN DE PORTOMARÍN

FRANCISCO JAVIER OCAÑA EIROA

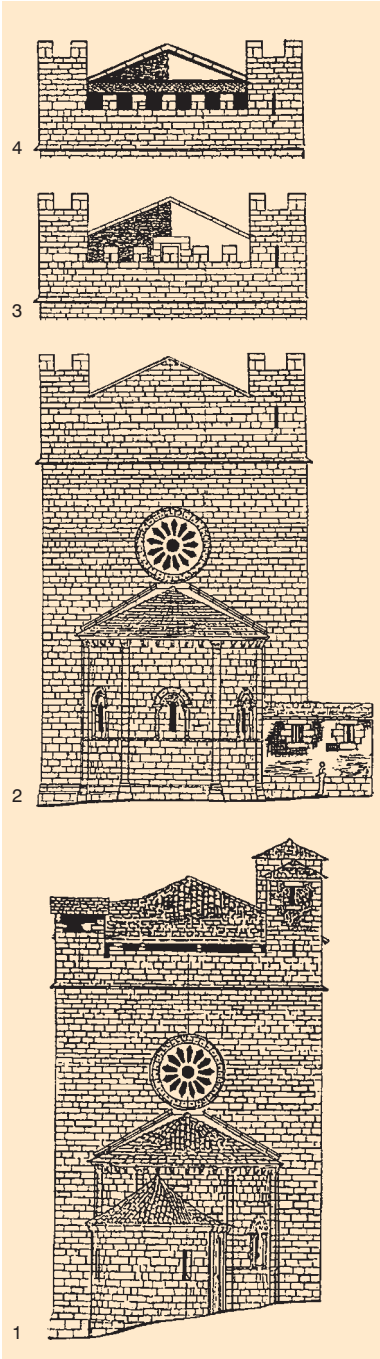
En lo que respecta al ábside su enterramiento era evidente, aunque de algún modo estaba enmascarado por la sacristía vieja. El ábside sufría un profundo desnivel, de tal modo que en su lado norte no se podían casi apreciar las basas de las columnas que separaban los paños del mismo. La parte sur del ábside lo sufría en menor medida, no sólo con respecto al ábside, sino en todo el paramento sur. Ese gran enterramiento de norte a sur en el ábside motivaba una fuerte pendiente en la cabecera de la iglesia que servía de fácil desagüe de las aguas pluviales procedentes del Camino de Santiago que corría por el lado norte del edificio.

La nivelación del terreno y la supresión de la sacristía vieja dio un aspecto nuevo a la cabecera. La situación actual es de una casi total nivelación, existiendo sólo el pequeño desnivel que permite liberar las aguas de la pequeña plazoleta que se constituyó en esa fachada. Hoy es posible contemplar ese desnivel en el

Fachada este, según Francisco Javier Ocaña: 1.- Estado primitivo. 2.- Diseño no realizado. 3.- Después del traslado. 4.- Estado actual.

oscurecimiento de los sillares inferiores, aunque resulta difícil debido a las nuevas humedades surgidas como consecuencia de la nueva ubicación.

La última modificación consistió en colocar un tejadillo sobre las almenas, como consecuencia de la restauración de 1986, debido a las filtraciones de agua que presentaba el solado y que habían incidido sobre el arco triunfal, rompiendo la clave y amenazando con la desvinculación de la misma, y la ruina de todo ese elemento sustentante.

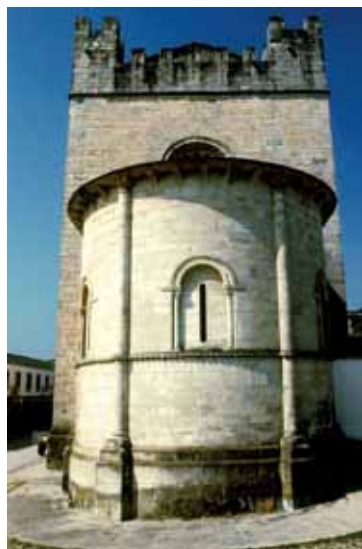
Fachada este. Antes de la modificación de cubiertas en 1986. Archivo Fco. J. Ocaña.

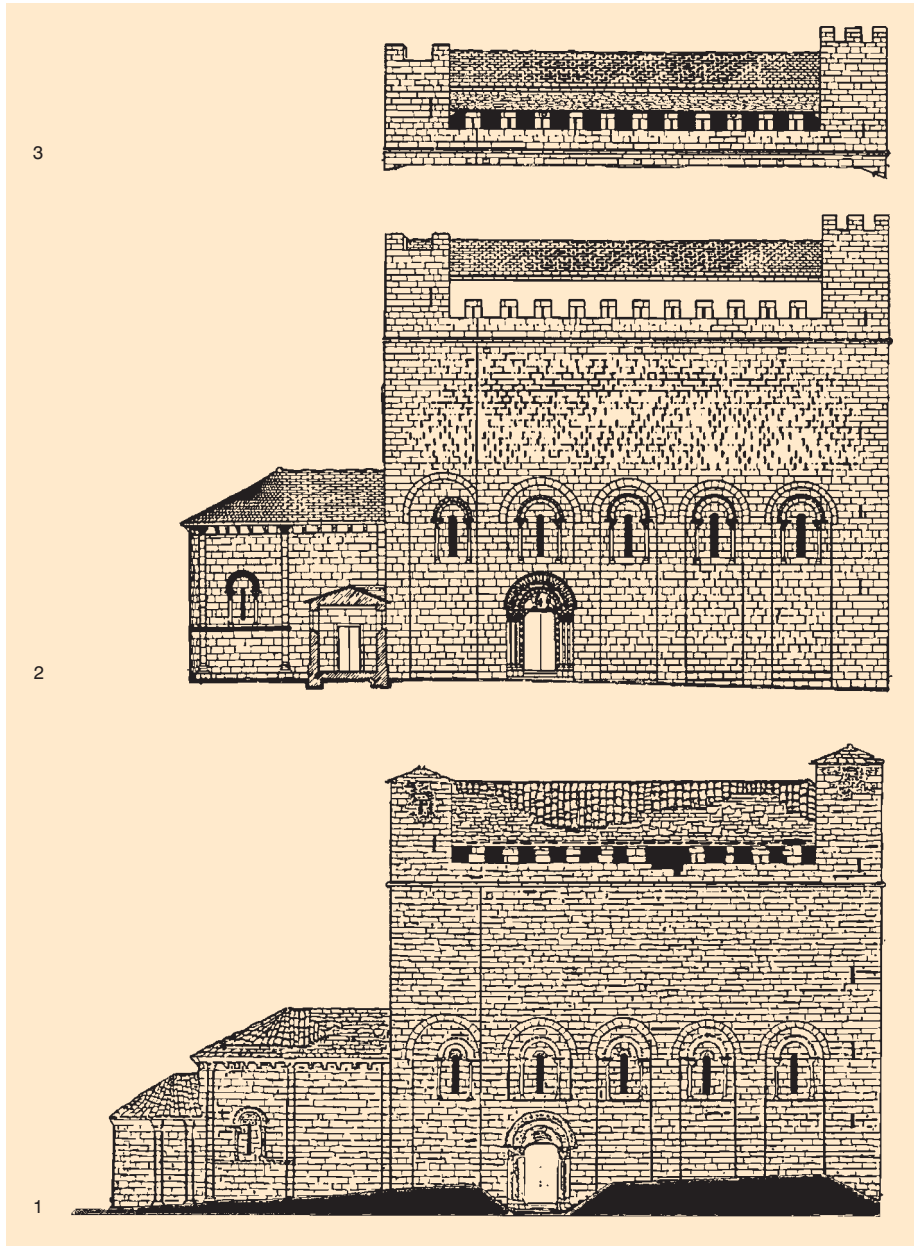
Fachada norte, según Francisco Javier Ocaña: 1.- Antes del traslado. 2.- Después del traslado. 3.- Después de la restauración de cubiertas, 1986.

Camino a la fachada principal. En ese punto la iglesia estaba enterrada 2,50 mts. con respecto a su situación actual. Desde ese punto hasta el ábside el descenso del enterramiento era notable, dado que el camino tenía una pendiente de 25 grados que provocaba que el enterramiento en el contrafuerte de esquina junto al ábside fuera sólo de 0,80 mts.

La restauración consistió en la recreación del almenado, habilitando almenas de sección plana en base a algunos elementos significativos de este tipo conservados en este paramento. Se retranqueó con pérdida de los 3 mts. que volaban sobre el paso de ronda devolviéndole al mismo el sentido funcional para el que había sido creado. Se conservaron las alturas de las torres suprimiendo el sillarejo de las mismas por sillares bien escuadrados y se suprimieron los tejadillos a 4 aguas por terrazas almenadas. Después, en 1986, se cubrieron las almenas con un tejadillo que evitase las filtraciones del agua por el paso de ronda hasta la bóveda del edificio, y la posibilidad de su ruina.

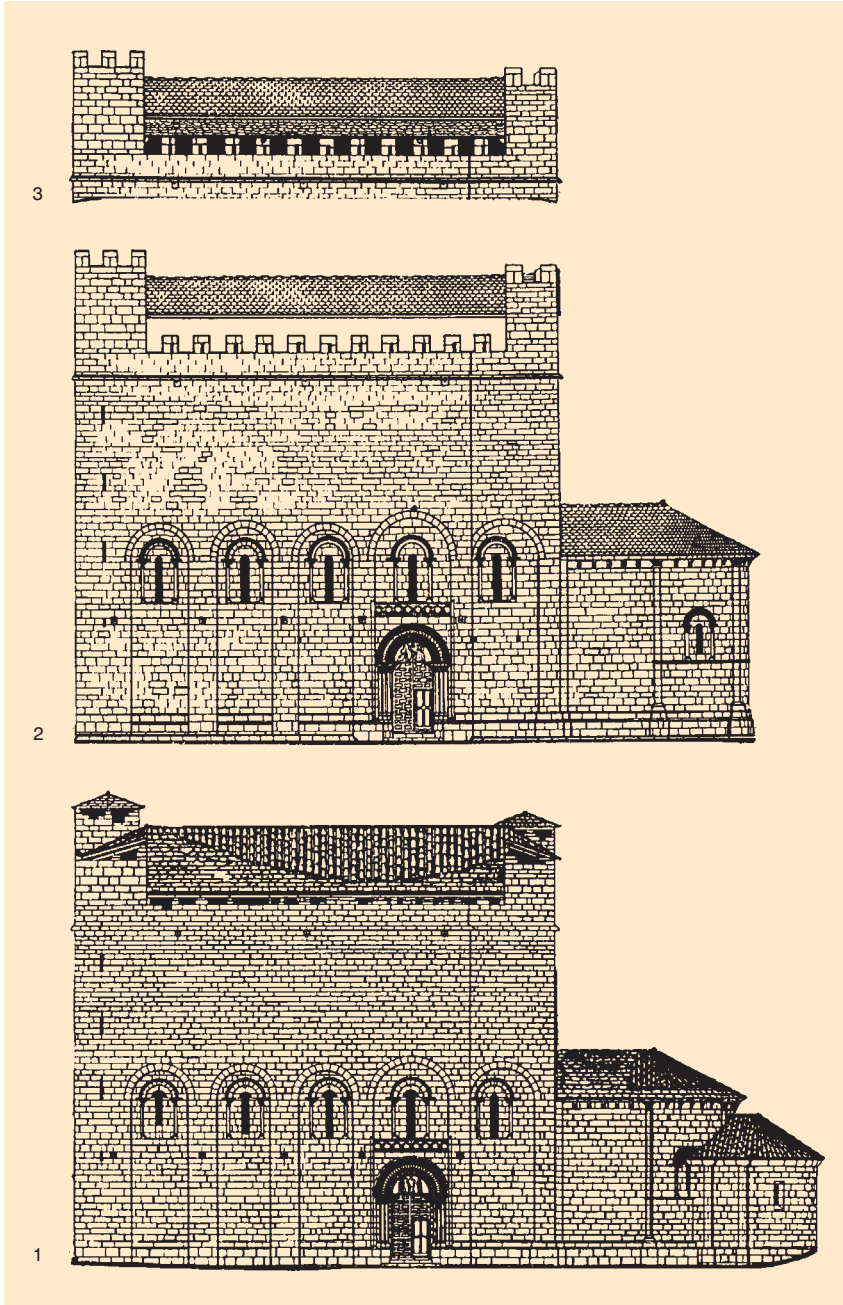
Fachada sur, según Fco. Javier Ocaña: 1.- Antes del traslado. 2.- Después del traslado. 3.- Después de la restauración de cubiertas, 1986.

El desenterramiento del edificio no supera 1 mt. en toda su extensión horizontal, aunque con ligeras variaciones, lo que ha de considerarse nulo si lo comparamos con lo realizado en el muro norte. Este proceso de enterramiento, al igual que en los otros muros, está ligeramente dibujado en las partes bajas a lo largo de toda la horizontal, debido al oscurecimiento de los sillares que durante siglos estuvieron enterrados, sometidos a un proceso químico diferente de los que estaban al aire. A ello hay que añadir también las humedades modernas, que de algún modo dificultan la observación de la antigua línea horizontal, pero que en algunos casos es perfectamente comprobable.

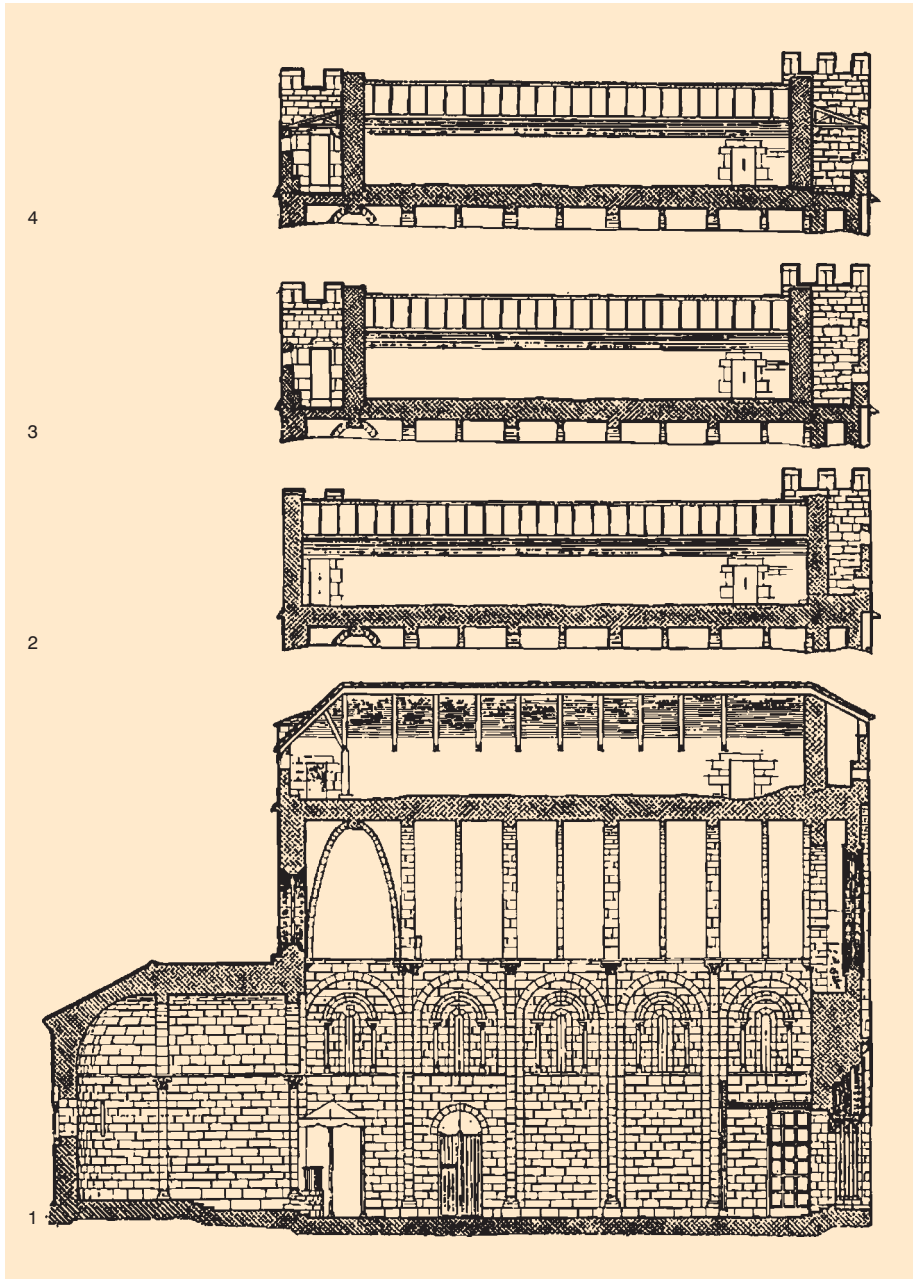
Sección horizontal, según Francisco, Javier Ocaña: 1.- Antes del traslado. 2.- Primer diseño del traslado. 3.- Realidad del traslado con ajuste de medidas. 4.- Cubrición de los pasos de ronda.

La última modificación consistió en la cubrición de ambos pasos de ronda con unos tejadillos que apoyan en las almenas, labor que se realizó, como ya hemos indicado sobradamente en el año 1986.

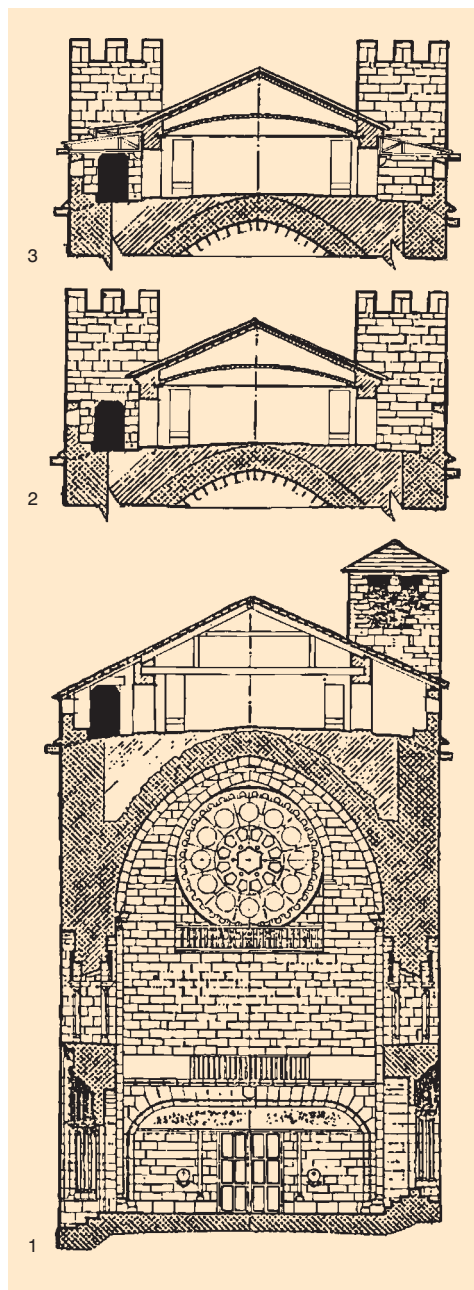
Con respecto a la sección transversal la situación es igualmente comprensible y acorde con lo señalado anteriormente. El tejado a dos aguas que cubría la techumbre en el antiguo emplazamiento se apoyaba en los restos de las almenas, mejor adarves defensivos muy deteriorados, ocultando la evidencia de los pasos de ronda que existían bajo la cubrición de las tejas. La restauración consistió en la reposición de esos pasos de ronda al aire libre, y su posterior cubrición por los tejadillos de la restauración de 1986. Ni en éste, ni en el caso de la sección horizontal hemos descrito la reposición de las torres, porque ya lo hemos hecho en los apartados anteriores de los correspondientes alzados.

Sección transversal, según Fco. Javier Ocaña: 1.- Antes del traslado. 2.- Después del traslado. 3.- Cubrición de los pasos de ronda.

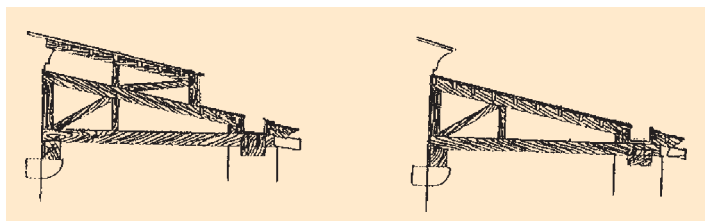
Desde hace algunos años venían mostrándose en la bóveda gruesas humedades que se extendían de modo simétrico por encima de los hombros de la misma de este a oeste. El problema se agravaba en el tramo cuatrimpartito, donde las humedades se generalizaban en mayor medida a causa de un mayor trabajo del agua en esa zona. El paramento este, tanto interior como exteriormente, mostraba una grieta vertical considerable que procedente del almenado había roto el rosetón exterior acabando en el vértice del ábside. La misma grieta había recorrido un camino igual por el interior del paramento rompiendo el arco triunfal y penetrando horizontalmente en el tramo recto del ábside.

causa probable de ello debería ser el resquebrajamiento de las telas asfálticas de los solados de los pasos de ronda debido a las distintas dilataciones sufridas por el riguroso clima de Portomarín, si consideramos que la parte superior de la iglesia está sometida a un mayor deterioro climático por retraqueo de la antigua cubierta para dejar libres los pasos de ronda. Situación que se produjo tras el traslado y restauración de Pons Sorolla.

Diseño de la cubrición de los pasos de ronda, según Antonio Meirás Barreiro.

Tras varios proyectos iniciales se llegó a la conclusión de que el mejor sistema posible para evitar esas humedades y solucionar la grieta del muro este era cubrir los pasos de ronda con unos tejadillos que recogiesen las aguas de la cubierta principal. El proyecto modifica sustancialmente la restauración de Pons que había repuesto los pasos de ronda liberándolos del tejado que los cubría, y por otro lado devuelve a la iglesia el primitivo aspecto que tenía en su antiguo emplazamiento, aunque con algunas variantes.

La restauración llevada a cabo consistió en la creación de tejadillos sostenidos por cerchas de madera que apoyaban su vertiente superior en unos pequeños canes bajo la cornisa de la cubierta principal, la vertiente inferior lo hace en el propio muro almenado. No guardan estos tejadillos linealidad con el tejado principal debido a que de hacerlo no podrían apoyar el vértice inferior en el almenado; la solución al problema se buscó haciendo apoyar el proyecto superior bajo la cornisa del viejo tejado. Todo ello referido a muros norte y sur.

El muro este muestra la misma solución adoptada para los 2 anteriores, si bien la vertiente superior del tejadillo no procede del piñón de la cubierta principal como sucedía en el viejo emplazamiento, sino que mantiene igual ángulo que el de los muros norte y sur. Se procedió en este paramento al sellado de la grieta existente que recorría todo el muro verticalmente.
