EL CRUCERO DE LA CATEDRAL DE SANTIAGO. MUTILACIONES Y TRANSFORMACIONES

FRANCISCO JAVIER OCAÑA EIROA

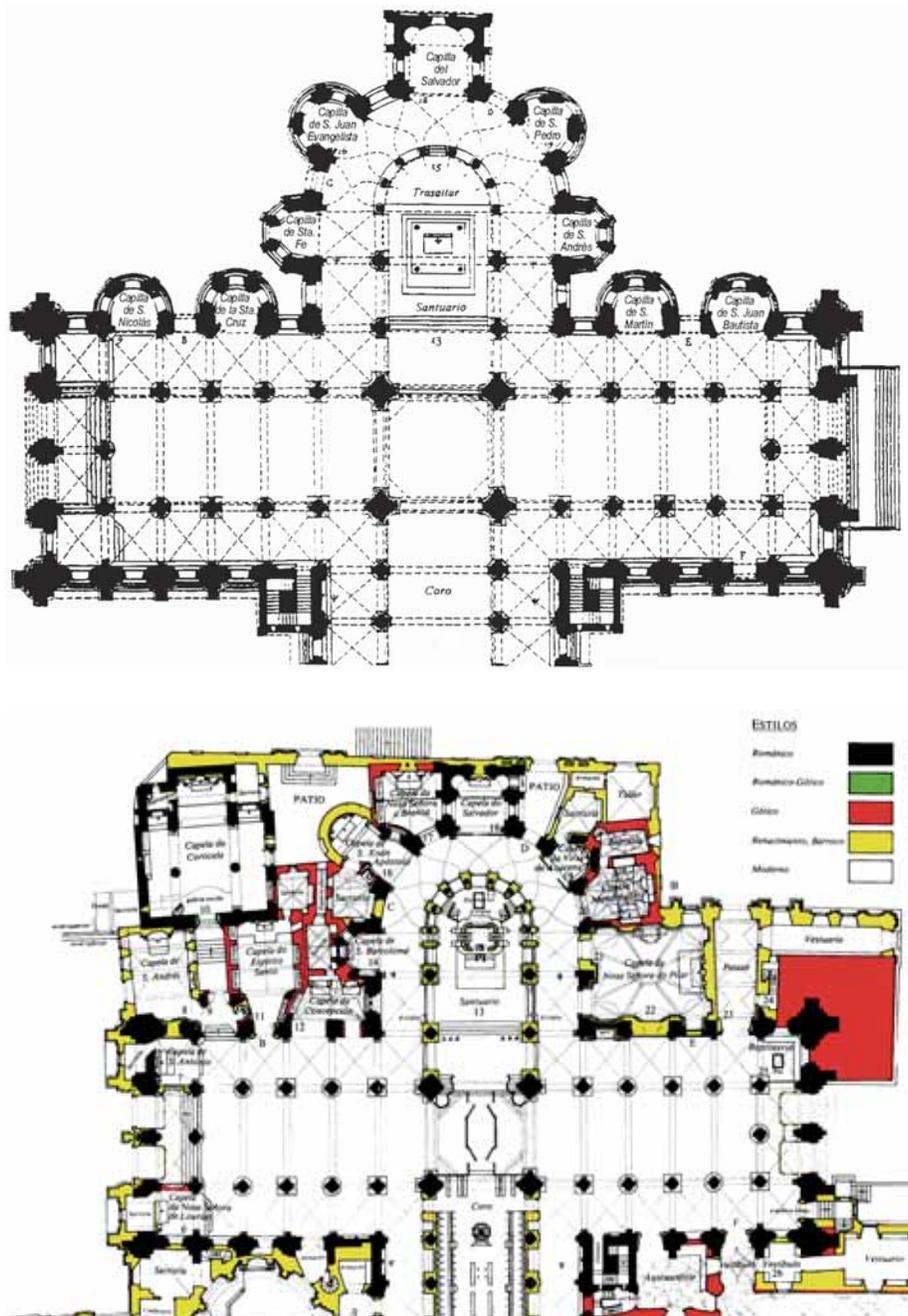
Fig. 1. Catedral de Santiago en diseño original y mutilaciones, según J.K. Conant, 1924.

Los extraordinarios planos (fig. 1), que John Kenneth Conant⁷ realizó de la catedral en el año 1924, publicados en el año 1926, muestran claramente el estado del monumento en su proceso de mutilación y transformación, no sólo del crucero, sino de toda la catedral. En él se observa claramente como las capillas del crucero han desaparecido totalmente o en parte, pero con muy difícil visualización actual y recomposición en el plano, pero donde han quedado las huellas de su presencia. Empezaremos la descripción por el brazo sur, donde parece que la desaparición fue completa, y donde a pesar de todo, quedan las cicatrices de la representación de esas dos capillas desaparecidas.

La consecuencia de la mutilación de la puerta románica fue debido a la construcción de la capilla del Pilar¹¹ (fig. 1), de entrada por la girola, que obligó a habilitar un gran espacio arquitectónico, tanto en planta como en alzado, por las dimensiones de dicha capilla, que en principio estaría destinada a sacristía mayor del templo, según resolución del Cabildo de 1665, pero que el arzobispo Monroy, después de erigida, consigue cambiar para convertirla en la capilla actual, y lugar de su propio enterramiento. No tenemos presencia de la forma exterior de la puerta, solamente el arco enrasado de la forma interior, pero podríamos suponer que guardaría relación con la única puerta menor medieval conservada en la catedral. Me estoy refiriendo a la denominada como “*de la Vía Sacra*”, que está en la parte norte de la girola, entra las capillas de San Juan y Santa Fé. En ella se puede observar la configuración de un arco de medio punto formado por un grueso bocel al que se superpone una chambrana de billetes. Nada nos queda de los capiteles, ni de las columnas y sus basas. Pero sí la formación de un dintel pentagonal, que habría de ser muy copiado posteriormente en el románico gallego.

La capilla de San Martín (fotos 3a - 3b) desapareció totalmente como fruto de la creación de la capilla de Nuestra Señora del Pilar (fig. 1), que ocupó un gran espacio entre la girola y el crucero. En la girola suprimió también la capilla poligonal románica de San Andrés que hacía pareja con la de la Santa Fé en el otro lado del deambulatorio, que todavía permanece en pie sin demasiadas mutilaciones, después de haber sido liberada de las edificaciones que la rodeaban en 1933 por orden de la Dirección General de de Bellas Artes¹³ de suprimir esas sacristías, ya sin valor funcional, porque la actual sacristía había sustituido a todas las de la catedral.

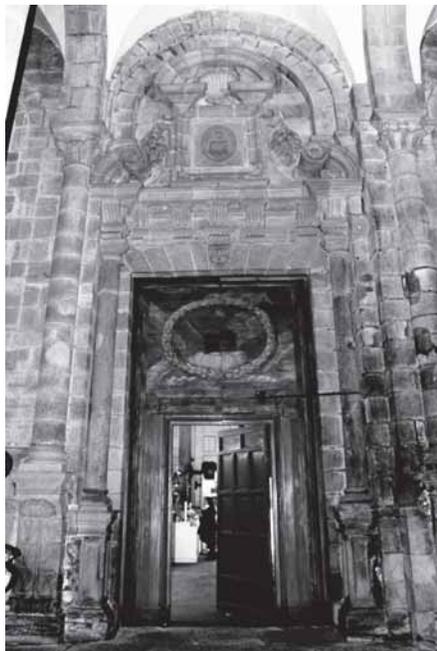
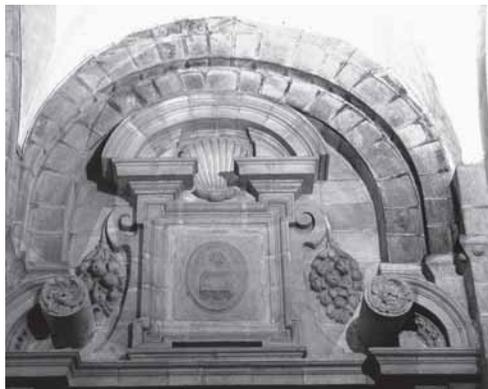
Foto 1b.

Foto 1a. Antigua capilla de San Juan Bautista. Archivo Fco. Javier Ocaña Eiroa.

La capilla de San Juan Bautista (fotos 1a - 1b), la más al sur, desapareció cuando se construyó a finales del siglo XVII el Pórtico Real de la plaza de la Quintana por el arquitecto Antonio Domingo de Andrade⁸. Se demolió para conectar la catedral con la plaza por medio de un largo pasadizo. El frente de la antigua capilla románica fue sustituido por una puerta sobre columnas toscanas, que soportan un friso de triglifos y metopas con mútulos inferiores. Dos aletas, finalizadas en forma de volutas, constituirían parte de un frontón partido, que es detalle común en las ventanas superiores de la fachada exterior del Pórtico Real, y que ocupan el lugar de la línea de impostas del antiguo arco de medio punto románico. En el centro del antiguo vano, y a modo de tímpano, existe una pequeña simulación arquitectónica que aloja en su tímpano una venera jacobea, con frontón curvo y capiteles lisos. En la parte baja de esa disposición se muestra

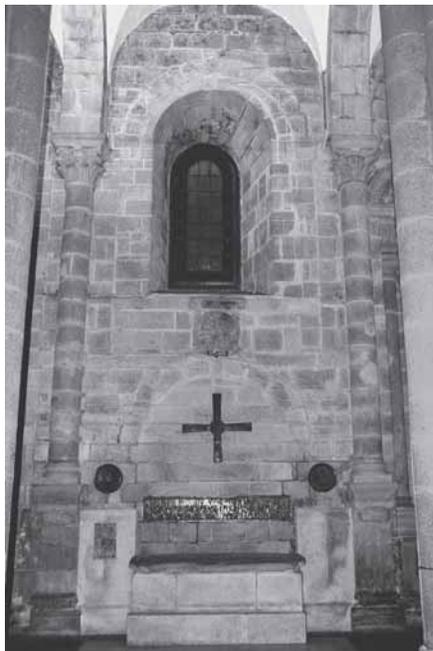
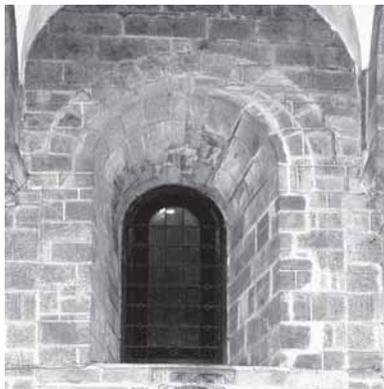
Foto 2b.

Foto 2a. Lienzo de la puerta canónica. Archivo Fco. Javier Ocaña Eiroa.

En el paño contiguo, entre las dos capillas de ese brazo sur, era donde estaba la antigua puerta románica (fotos 2a - 2b) denominada por el Códice Calixtino⁹ como “*de canónica*”, lugar por el cual accedían los canónigos a la catedral desde su casa en la plaza de la Quintana. En la actualidad aparece tapiada, pero preservando íntegramente el dovelaje de su arco de medio punto en perfecto trazado y estado de conservación. Sobre la clave de dicho arco aparece una cruz de consagración del templo, y en la parte baja la recientemente instalada lauda del obispo Teodomiro en situación de ficticio sarcófago, que apareció en las excavaciones¹⁰ sobre tierra y osario a una corta distancia, con leyenda epigráfica de su identidad episcopal. A su lado hay dos medallones con signos del apostólico acontecimiento, y una cruz de tipo asturiano, como la que está grabada en la lauda. Hasta hace muy poco tiempo esta joya de la arqueología jacobea se podía admirar en el ámbito de entrada a la capilla de las Reliquias, en el lado sur de la nave.

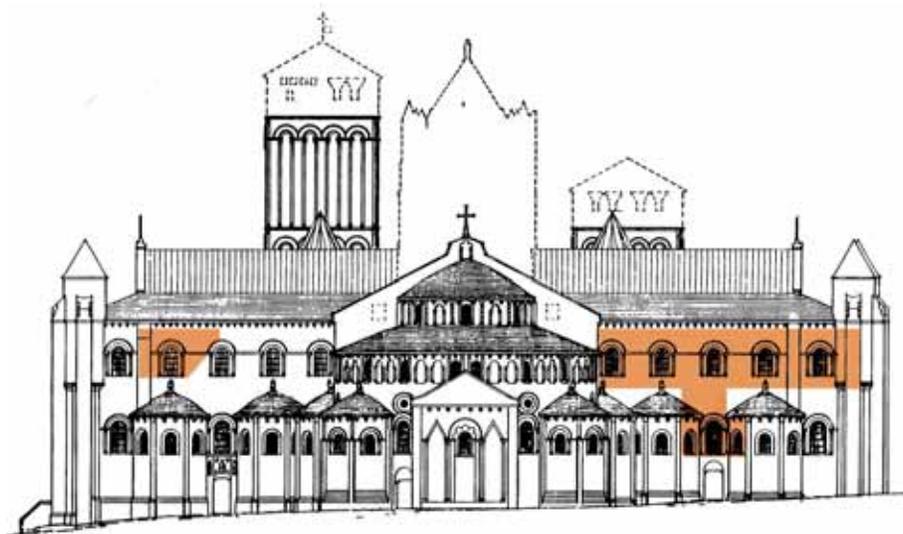
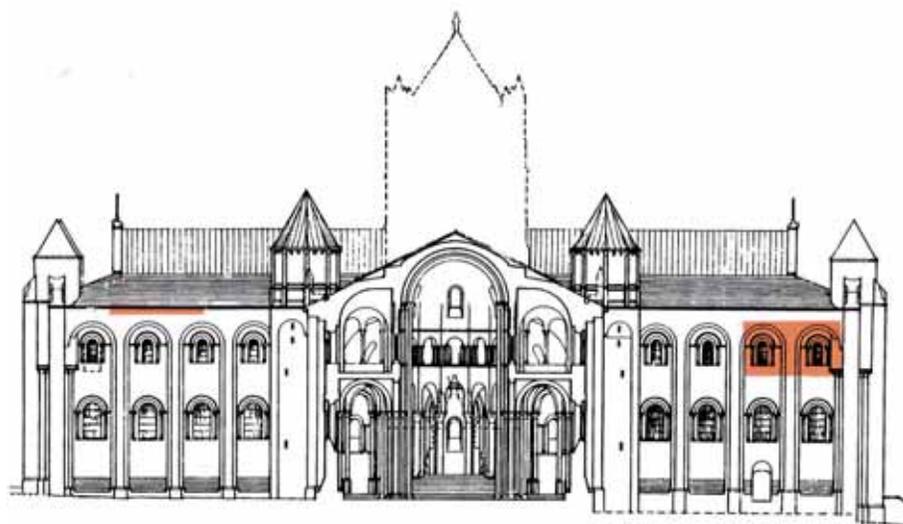
Fig. 3. La Catedral Románica. Alzados Este y Oeste, según J.K. Conant. Resalte en color de las zonas conservadas actualmente.

Un reciente hallazgo²² ha sacado a la luz un tramo exterior de la capilla semicircular de la capilla de la Santa Cruz (fig. 1 y 3), junto con una de las ventanas laterales y tres canecillos de alto valor documental (foto 7). La ventana carece de decoración. No existe la molduración propia del arco interior, ni capiteles y columnas. Junto a esta estructura está intacta la ventana exterior intermedia entre las dos capillas de este lado exterior del crucero. Se encuentra en perfecto estado de conservación con un gran vano interior, un arco de medio punto compuesto por un pequeño bocel y dos medias cañas, con una chambrana de billetes. Los capiteles que adornan las columnas son de estilo vegetal, conforme a las formas decorativas interiores del cru-

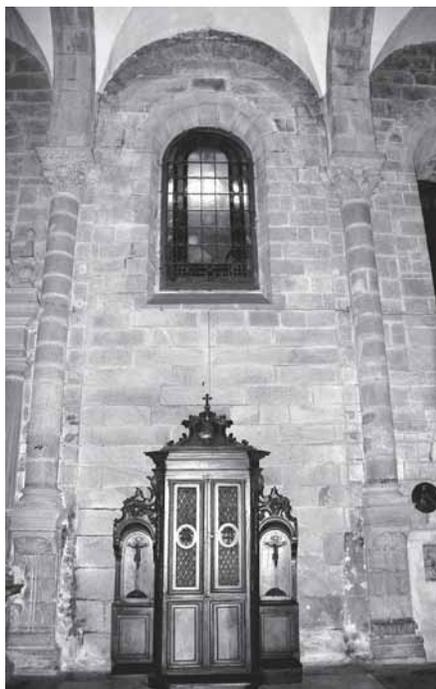
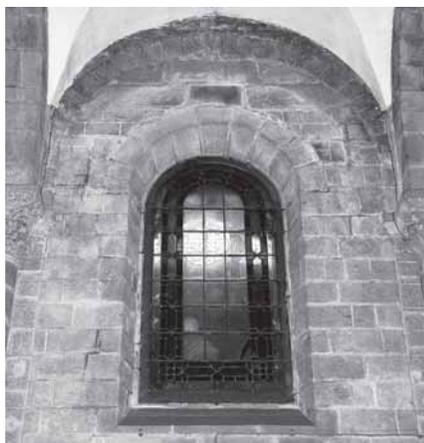
Foto 3b.

Foto 3a. Antigua capilla románica de San Martín. Archivo Fco. Javier Ocaña Eiroa.

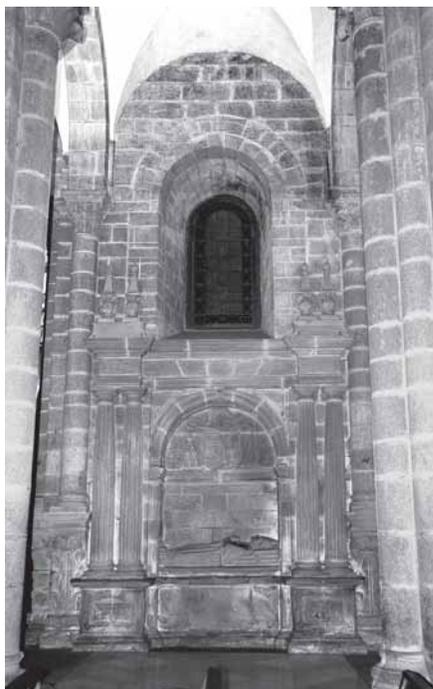
Foto 4a. Lienzo pegado a la girola. Archivo Fco. Javier Ocaña Eiroa.

En el último paño, el más cercano a la girola, todavía existe el hueco de la ventana románica primitiva, que al igual que la situada sobre la puerta canónica conserva el arco románico enrasado, y el de su dobladura (fotos 4a - 4b). Ambos en perfecto estado de conservación y visión, aunque hay ciertos desajustes en las hiladas de los laterales de la ventana, que justificarían reposición de paño en esos lugares, lo que puede ser comprobado en los sillares más cercanos a

las columnas, que mantienen las hiladas en perfecta conjunción con los iniciales del paño de la ventana, que podemos considerar como los originales, dato que ya habíamos observado en la ventana precedente.

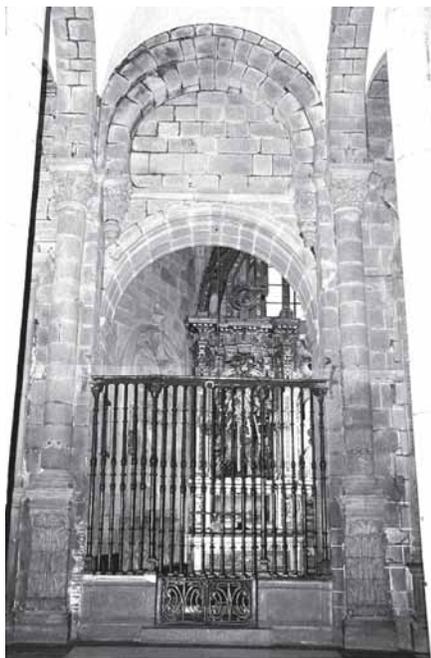
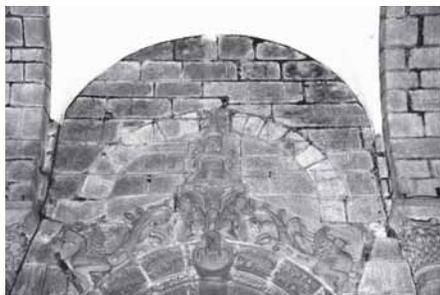
Foto 5b.

Foto 5a. Antigua capilla de la Santa Cruz. Archivo Fco. Javier Ocaña Eiroa.

La supresión de la antigua capilla de la Santa Cruz (fotos 5a - 5b) hay que abordarla conjuntamente con la desaparición de la primera ventana románica inmediata a la girola, porque ha habido una eliminación del lienzo bajo que cobijaba la ventana para conseguir una de las dos entradas a la nueva capilla, la de la Concepción (fotos 6a - 6b). A pesar de todo ello está presente en lo alto del lienzo el arco de la ventana románica, que no ha sido destruido. El resto está modificado para concebir una puerta de entrada de origen renacentista con cul-

En el lienzo contiguo desapareció casi totalmente por lo que respecta a la parte semicircular de la capilla de la Santa Cruz (fotos 5a - 5b). Pero quedan los arcos de entrada y el sostén de las columnas y capiteles que formaban la configuración interior de dicha capilla. Se pueden ver claramente esos dos arcos. y los capiteles que acompañaban al segundo, porque todavía están en su sitio, aunque el arranque de las columnas fue sustituido por ménsulas cónicas de posterior colocación.

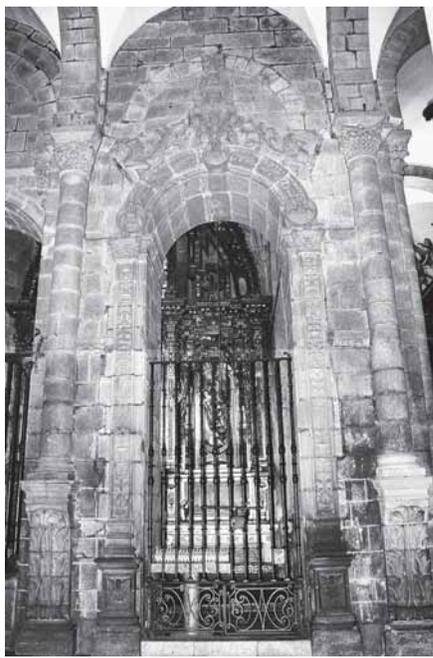
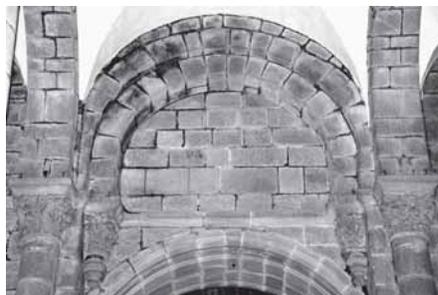
Foto 6b.

Foto 6a. Lienzo pegado a la girola. Archivo Fco. Javier Ocaña Eiroa.

Ahora ese vano permite la entrada a la capilla mutiladora, la de La Concepción (fotos 6a - 6b). Dicha construcción fue amparada por el arzobispo Alonso de Fonseca (1507-1523) por petición de la cofradía de clérigos del coro. Juan de Álava la trazó, y Jácome García la ejecutó. Cornielles de Holanda realiza el primer retablo en 1526, que pinta más tarde Juan Bautista Celma, que añade algo más. Francisco de Antas hace un nuevo retablo que sustituye al anterior, que después se cambia por el actual del siglo XVIII. Simón Rodríguez traza en 1721

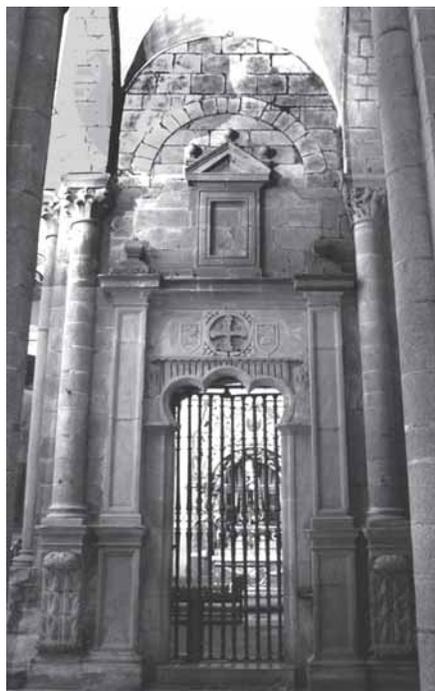
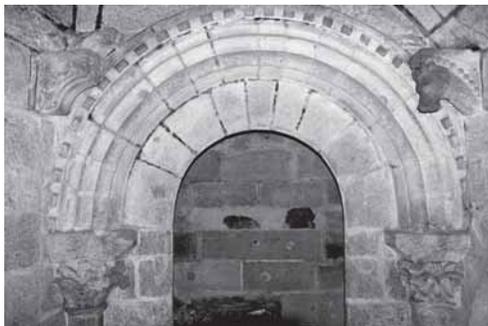
Foto 8b.

Foto 8a. Entrada a la capilla de la Soledad. Archivo Fco. Javier Ocaña Eiroa.

El paño entre las dos capillas de este brazo norte del crucero es el actual paso a la capilla de la Soledad, antes del Espíritu Santo (fotos 8a - 8b). El paño románico es rasgado para la instalación de una puerta con pilastras sobre altos apoyos. Puerta de vano trebolado con festones y estrías centrales más castilletes laterales, decoración que nos recuerda la de los panteones interiores. Encima una de las cruces de consagración del templo acompañada por dos figuras de cánidos o lúpidos. La coronación es una simulación arquitectónica de una ventana cajeadada, y un frontón triangular con bolas en el vértice y en los laterales.

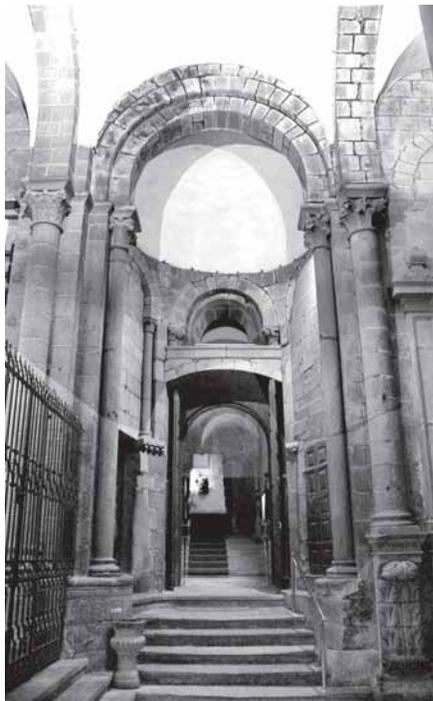
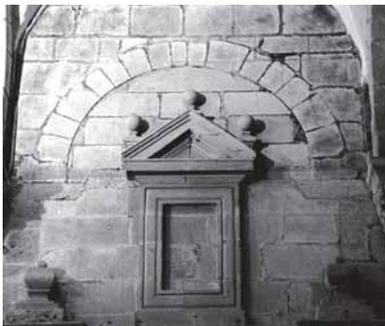
Foto 9b.

Foto 9a. Antigua capilla de San Nicolás. Archivo Fco. Javier Ocaña Eiroa.

La inmediata capilla de San Nicolás (fotos 9a - 9b) no ha sido mutilada tan completamente como las anteriores, lo que nos permite comprobar de forma fehaciente la constitución de estas capillas del crucero.

La mutilación consistió en abrir una puerta en el fondo de la capilla para dar paso y servicio a la capilla de la Corticela. De este modo se preserva casi toda la estructura pudiendo comprobar la bóveda primitiva de un cuarto de esfera con el arco de la ventana axial y los capiteles románicos intactos. En el lado izquierdo permanece tapiada la ventana de ese lado, también con los capiteles y el arco intactos, con mutilación parcial en la base de la línea de tacos. La parte baja ha sido horadada para dar paso a la actual capilla de San Andrés. En el lado derecho existe parte del arco de la ventana en un muro totalmente tapiado. Esta ventana es la que en el exterior se corresponde con la que hemos descrito, donde se conserva también el inicio del tramo semicircular.

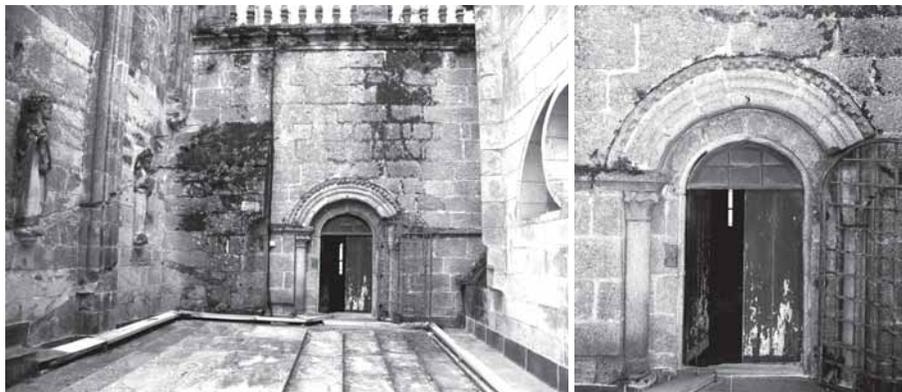
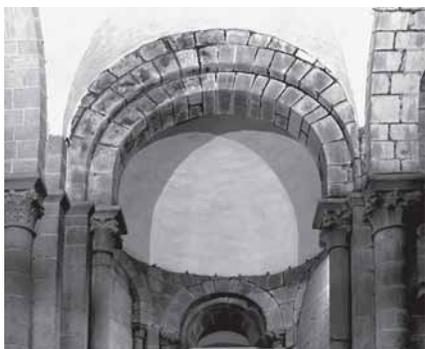
Foto 10b.

Foto 10a. Lienzo exterior sur y ventana. Archivo Fco. Javier Ocaña Eiroa. Derecha, detalle.

En la actualidad resulta imposible ver cómo ha quedado la zona si no se sube a pequeña la terraza que se formó entre la Torre del Reloj y la capilla del Pilar (fotos 10a - 10b). Allí están los restos de lo que dicha capilla permite ver, y la mutilación correspondiente por la grandiosa presencia de la capilla. La mutilación consistió en suprimir totalmente dos ventanas y la casi totalidad de una tercera. Ha quedado como fósil resistente de todo ello una ventana entera, junto con la presencia del contrafuerte que llegaba hasta el alero del tejado.

La ventana (fotos 10a - 10b) mantiene un arco de medio punto de gran vano interior con el molduraje primitivo: un bocel con dos medias cañas y una chambrana de billetes. Impostas separan el arco de los capiteles vegetales muy rústicos con columnas y basas áticas. Es la misma disposición y decoración

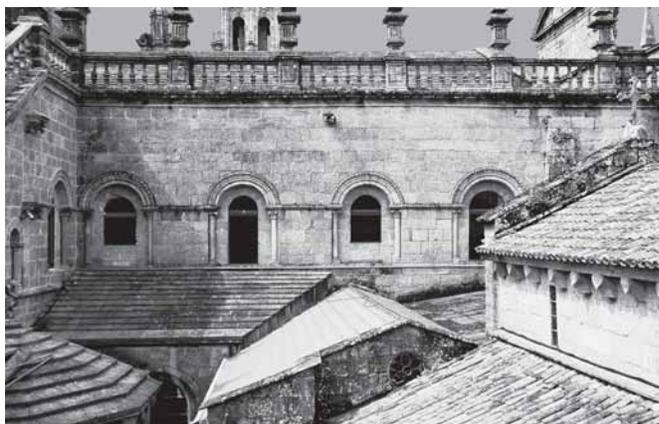
Foto 11a. Lienzo exterior norte y ventanas. Archivo Fco. Javier Ocaña Eiroa.

En el otro brazo las cosas son muy diferentes. Es así porque en el muro todavía están las cinco ventanas originales y decoraciones sin aparente mutilación alguna, lo que constituye una gran oportunidad para imaginarnos cómo eran en realidad los paramentos originales de la fábrica catedralicia (fotos 11a - 11b).

Todas las ventanas mantienen la misma decoración. Son de tipo completo con gran vano interior, que alternativamente se ven retocados para disminuir su luz en la parte inferior, lo que se puede comprobar porque las hiladas de los sillares repuestos no coinciden con las de los laterales. Algunas ventanas mantienen mayor amplitud de arco y de altura con respecto a las otras, disminuyendo de ese modo la simetría perfecta que podríamos imaginarnos. La decoración de las molduras de los arcos son todas iguales: bocel, acompañado por dos medias cañas con un listel finalizador, y chambrana de billetes. Los arcos están

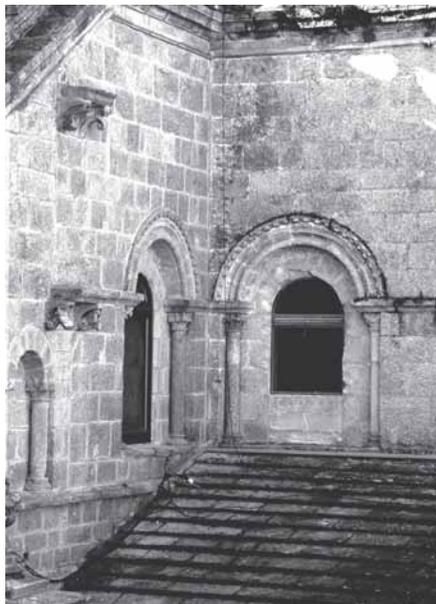
Foto 12. Lienzo exterior norte pegado a la girola. Archivo Fco. Javier Ocaña Eiroa.

Al igual que sucedía en el brazo sur, los canecillos correrían por encima de la segunda hilada de sillares a partir de la clave de los arcos. En la mayoría del muro no aparecen los tajos dejados cuando se levantó el muro defensivo almenado, pero todavía hay lugares donde se pueden ver. Me refiero a la ventana (foto 12) más cerca-

En ese mismo lado se puede comprobar el modelo anterior de dos pequeñas ventanas ciegas y una lúcida, que se interpone para dar paso al nuevo modelo explicado (foto 12). La división entre los dos diseños está avalada por la distinta líneas del alero del tejado de ambas formaciones. Son visibles los restos de de los canecillos, que a distinta altura muestran esos diferentes niveles. Si continuamos la línea de los superiores en dirección al crucero, veremos los tajos de los no existentes, pero presentes en su modificación. Esas muestras inequívocas alcanzan también a la primera ventana del crucero, y después se pierden por la presencia de sillares mayores superpuestos a los pequeños del muro románico.

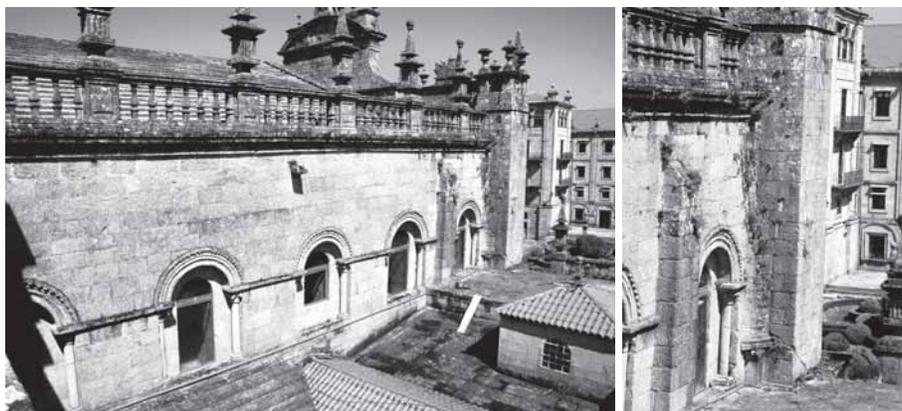
Foto 13. Lienzo exterior norte, esquina a Azabachería. Archivo Fco. Javier Ocaña Eiroa.

Entre las dos últimas ventanas más alejadas de la girola se encuentra el contrafuerte (foto 13) que hacía pareja con el del brazo sur. Se conserva perfectamente, y su coronación indica el nivel del alero del tejado, que interrumpía con su presencia.

En la esquina estaría el estribo final (foto 13), de mayor dimensión que cualquier contrafuerte por ser el contrarresto final del paramento. Su parte superior sería en forma cónica con acceso desde el interior, que en algunos de ellos todavía conserva la entrada, y en otros está tapiada. Todo ello se puede ver en los alzados de Conant. Pero lo que importa, como presencia de esa antigua estructura, es la permanencia de una parte de su estructura semicircular, y la imposta con forma encapitelada inferior, que la unía a la parte recta del estribo. La parte saliente rectangular de dicha formación está perfectamente visible, y mutilada a la altura de la parte superior de la ventana cercana por la sillería que forma segmento con todo el entramado de la fachada de Azabachería. La diferencia de los sillares más pequeños de Azabachería contrastan con los más grandes del estribo románico, así como la distinta conservación y preparación de las llagas, que también son diferentes.

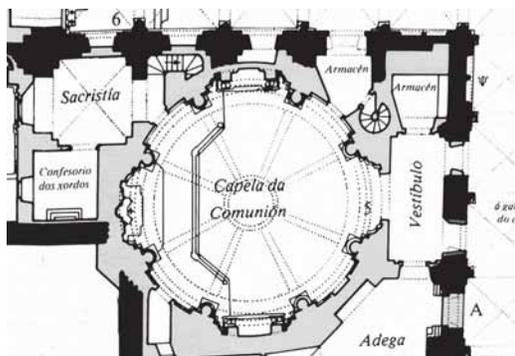
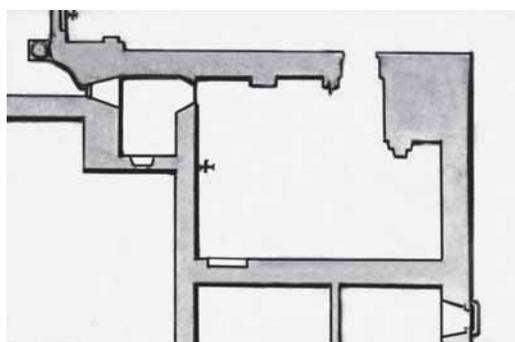
Fig. 4. Planta de la capilla de Don Lope según P. Camiña, 1768. Planta de la capilla de la Comunión, según J.K. Coñant, 1924.

Las cosas son muy diferentes en el paramento oeste del crucero. Es así porque la función y el comportamiento de dicha estructura tiene una formación completamente distinta. En este lado no se habían establecido capillas medievales, y no hubo que suprimir obra antigua, aunque se procedió a una gran transformación para instalar una capilla nueva, la de Don Lope (fig. 4).

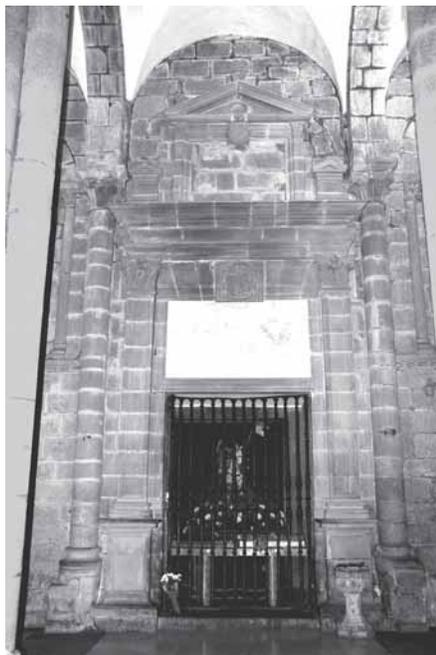
Foto 14. Hueco que alberga el Santiago Matamoros. Archivo Fco. Javier Ocaña Eiroa.

En lo que respecta a la mutilación del paño, no se representa del mismo modo que en el otro brazo del crucero. El hueco rectangular que suprime toda la parte baja central del paramento (foto 14), donde en la actualidad se aloja un Santiago Matamoros del siglo XVIII atribuido a José Gambino, no es más que la puerta de la antigua capilla de Don Lope.

Sucede que a esa mutilación del paramento acompaña la de todo el lienzo (foto 14), que está enmarcada por la presencia de dos pilastras colgadas sobre altos apoyos, que en sus partes superiores se resuelven con capiteles vegetales de clásica traza corintia. El centro está ocupado por una gran lápida, y sobre ella un escudo nobiliario arzobispal. Sobre todo ello un arquivado da paso a tres figuraciones de arquitecturas elevadas por pilastras y coronadas por sendos frontones triangulares, de dimensión mucho mayor el central, que luce en su parte arquivada el escudo de Don Lope.

Lo que interesa, como fruto de este artículo, es que en esa parte superior se hace desaparecer casi por completo todo vestigio de la ventana que en ese lugar existía. Sólo nos queda de ella la muestra de dos dovelas en el lado

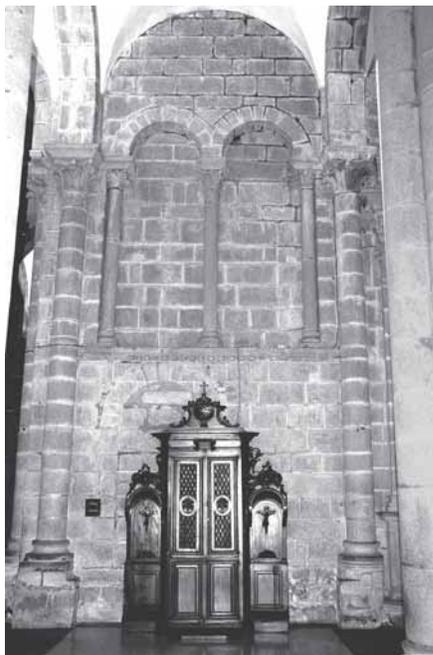
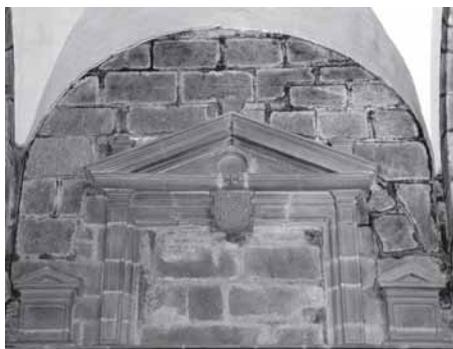
Foto 15b.

Foto 15a. Paño de confluencia con la nave mayor. Archivo Fco. Javier Ocaña Eiroa.

conjunción con la nave, que luce ventana de bifora con dos arcos de medio punto con sus respectivos capiteles y columnas, como ocurrirá en el otro brazo de esta parte oeste del crucero (fotos 15a - 15b).

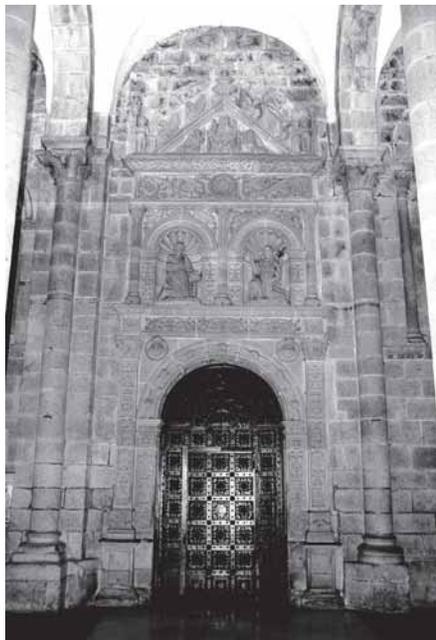
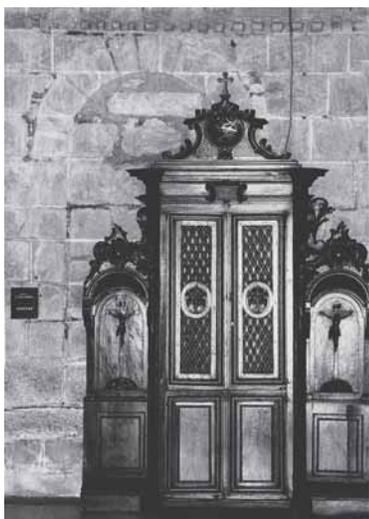
Foto 16b.

Foto 16. Puerta del Claustro. Archivo Fco. Javier Ocaña Eiroa.

La puerta del claustro (fotos 16a - 16b) se abre con un gran vano renacentista de medio punto con figuras en las enjutas, adornando su arco y pilastras con caras de ángeles y rico candelieri, que también cubre el arquitrabe sosteni-

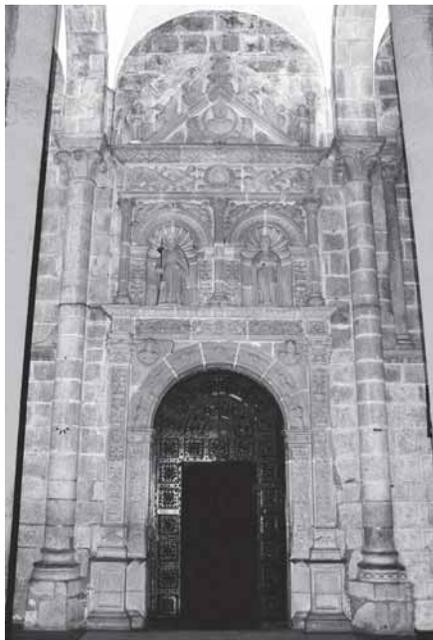
Foto 17a. Puerta de la Sacristía. Archivo Fco. Javier Ocaña Eiroa.

La puerta de la sacristía (fotos 17a - 17b) es la pareja de la anteriormente descrita. Por ello no hacemos narración de trazas y autoría, dado que muestra los mismos caracteres como para parecer de igual intención y realización que la puerta del Claustro, por lo que no es necesario volver a repetir las descripciones de sus elementos, que sólo cambian en las figuras que cobijan los arcos, la de un Santiago peregrino y la de una figura mitrada. El resto es prácticamente igual a la anterior, incluso en la coronación, donde se sustituye la figura del Padre Eterno por la de un busto de Santiago peregrino tocado con sombrero de ala ancha vuelto con venera frontal.

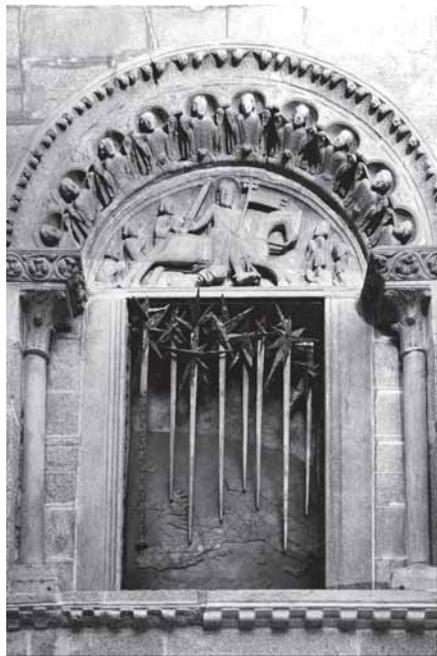
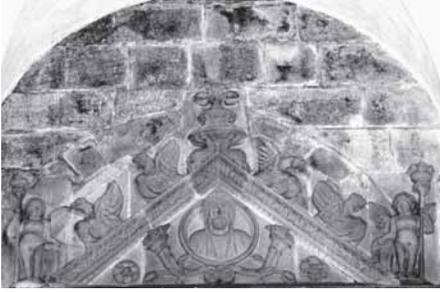
Foto 18b.

Foto 18a. Tímpano de Clavijo. Archivo Fco. Javier Ocaña Eiroa.

El lienzo contiguo a la puerta del claustro muestra una particular mutilación y transformación (fotos 18a - 18b). Se trata de la desaparición del arco de la ventana original y superposición de un arco con figuras de ángeles bajo

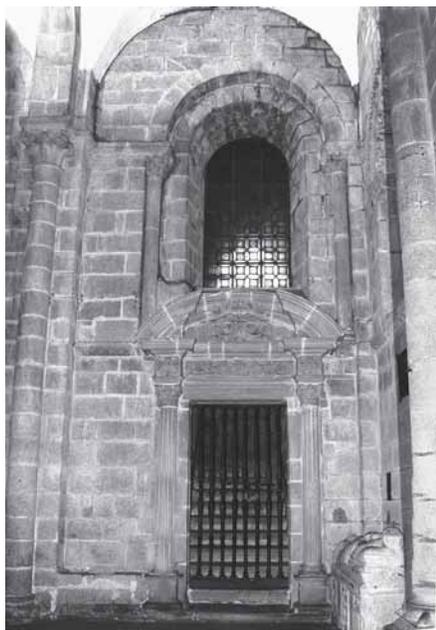
Foto 19a. Puerta de acceso al Tesoro. Archivo Fco. Javier Ocaña Eiroa.

Las fachadas interiores del crucero, las que se corresponden con la fachada de Azabachería al norte, y la de Platerías al sur, también sufrieron algún tipo de mutilación y transformación (fotos 19a - 19b). En lo que respecta a la de Platerías, en su lado este, se hizo desaparecer el paramento inferior de confluencia con el muro oeste del crucero. Actualmente está ocupado por una puerta que da acceso directo por escaleras a la parte superior del Tesoro.

La traza es de gran hermosura, y la realización de perfecta ejecución. Se compone de dos columnas de fustes estriados con capiteles corintios sencillos que se alzan sobre cubos a modo de estípites. Un arquitrabe de forma vegetales da asiento a un frontón semicircular partido y rehundido que luce en el centro una decoración vegetal carnosa.

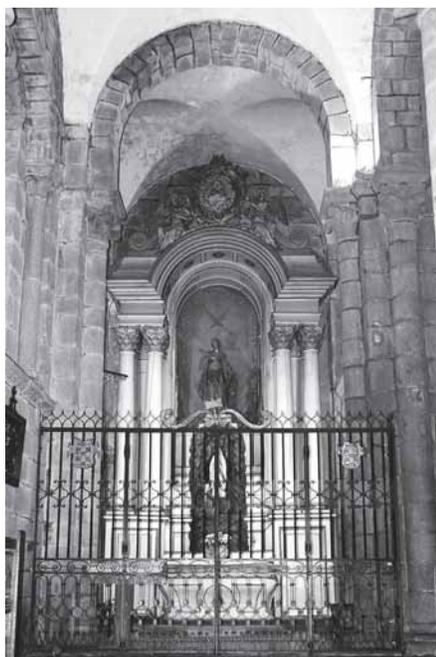
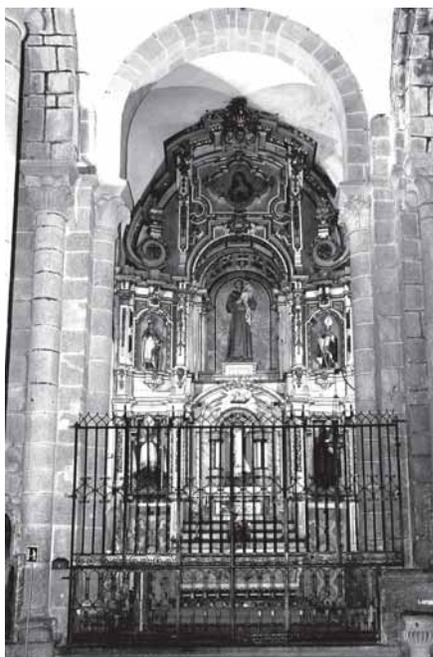
Foto 20a. Capillas interiores del crucero en el brazo norte del crucero.

Se trata de la instauración de dos capillas, la de Santa Catalina y la de San Antonio (fotos 20a - 20b), a derecha e izquierda de los extremos de ese espacio interior. La colocación de los respectivos retablos y el enredamiento del espacio no destruye aparentemente ningún elemento románico visible, sino que su ocupación del lugar se hace por medio de esas dos nuevas estructuras espaciales. En el lugar de la capilla de Santa Catalina estaban los panteones reales, como declara en 1535 el arcediano de la Reina López Sánchez de Ulloa, según recoge López Ferreiro²⁷ *“quería hacer cierta memoria de la capilla de*

Capilla de Santa Catalina.

Capilla de San Antonio.

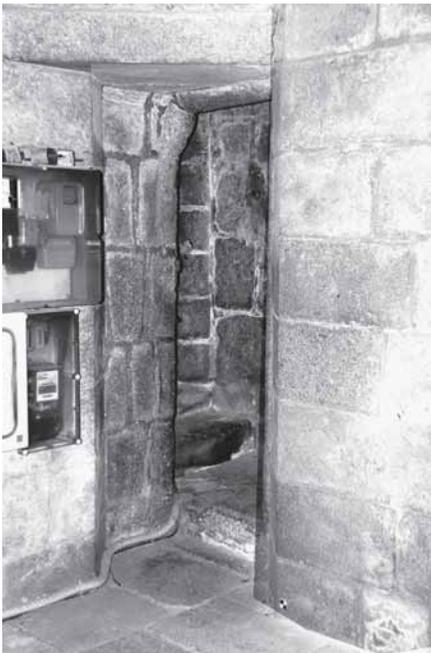
Foto 21. Puertas de acceso a las torrecillas esquinales del crucero de su fachada sur.

La otra situación que requiere nuestra atención de la tribuna, es la de las condiciones en las que se encuentran las entradas a las torrecillas de esquina en ambas partes de las fachadas superiores (foto 21). Las cuatro pequeñas torres esquinales que acababan en estructuras cónicas tenían acceso desde el interior de la tribuna. Se hacía por una pequeña puerta situada en el ángulo recto que formaban los muros del crucero. Las del brazo norte han sido totalmente tapiadas. Quedan las del brazo sur. Una de ellas algo modificada por ampliación, y la otra en perfecto estado de conservación, como se puede comprobar en las fotografías.

En los ángulos de las fachadas estaban alojadas torretas (figs. 1 y 3) de varias secciones en alzados. El tramo superior se correspondía con partes circulares que se insertaban en los estribos de esquina de la torreta, para acabar en forma cónica en el remate. Hemos visto en el capítulo anterior los accesos (foto 21) a esas torretas, de los que se conservan perfectamente los del brazo sur. Un segmento de esa formación circular, y del estribo de esquina, se encuentran perfectamente conservados al lado de la última ventana de las dos no mutiladas en ese brazo (foto 22). Todavía se pueden observar los límites de inserción de la parte curva en el estribo por medio de las impostas correspondientes. En la zona baja, la que separaba la inserción de los contrafuertes finales o estribos, se puede observar el remate de la forma curva en una moldura de billetes, y bajo ella las formas capitelares oportunas. En la parte superior, la que finaliza el arco, se puede observar una ménsula con la representación de un busto de un ángel portante de una estrella de ocho puntas.

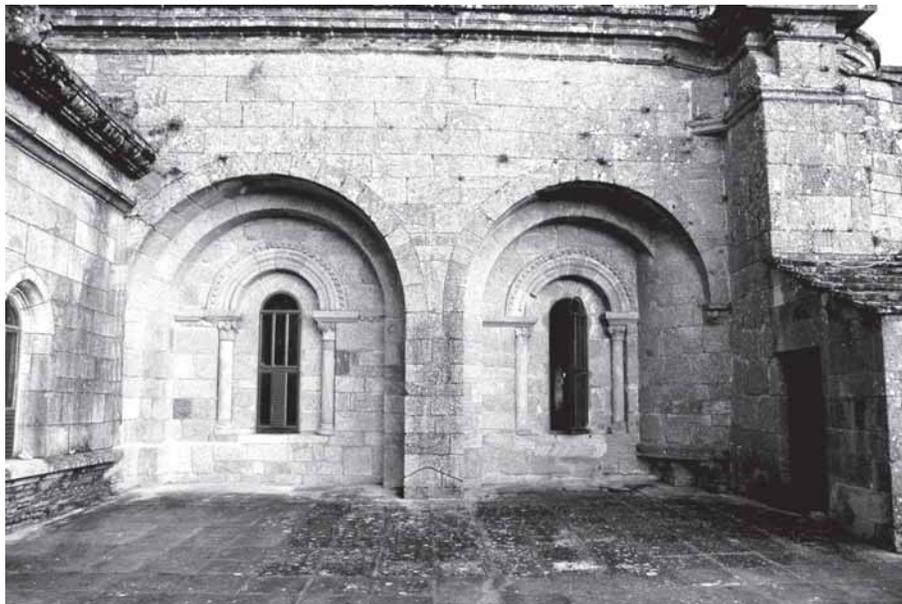
Foto 22. Ventanas exteriores del brazo sur-oeste del crucero.

Están alojadas en los huecos formados por un grueso arco de medio punto creado por el contrafuerte y su dobladura, que de ese modo ofrecen cumplida resistencia a las presiones de la bóveda que se reflejan en el muro. Es la solución que se comienza a adoptar en el crucero como forma mecánica de resistencia, que después se va a desarrollar en todo los paramentos de la nave mayor. Difiere con respecto a la neutralización de las presiones que se hace en el muro este del mismo crucero, donde esas tensiones van a ser sujetadas de distinta forma²⁹. Lo hacen con unos contrafuertes en las esquinas de ambos brazos, y con capillas, que recogen el esfuerzo de la bóveda y del muro recibéndolas a medio paño, para trasladarlas después a tierra. Es una formulación mecánica diferente, pero igual de consistente, si pensamos que ahí han estado esos muros desde su construcción. Esa diferencia de estructura quizás pudiera considerarse como la apreciación de una nueva mecánica por un nuevo archi-

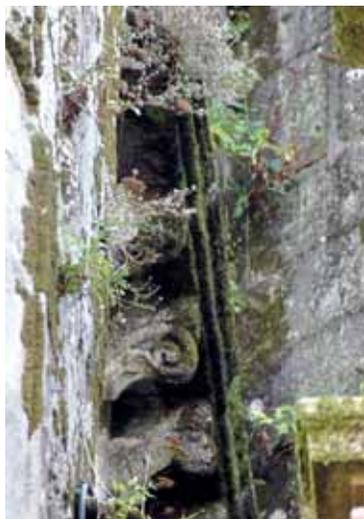
Foto 23. Canecillos en el brazo norte-oeste del crucero.

Sin embargo todavía se pueden contemplar, aunque con mucha dificultad, entre la fachada de Azabachería y el palacio arzobispal, cinco canecillos de los que lucía el alero del tejado en ese muro oeste. Son de grandes dimensiones, lo que se corresponde con el tamaño de los inmediatos en la nave mayor. La constitución de sus caracteres está fijado en fórmulas vegetales con voluta en alguno de ellos.
