TRASLADO Y RESTAURACIÓN DE LA IGLESIA ROMÁNICA DE SAN JUAN DE PORTOMARÍN

FRANCISCO JAVIER OCAÑA EIROA

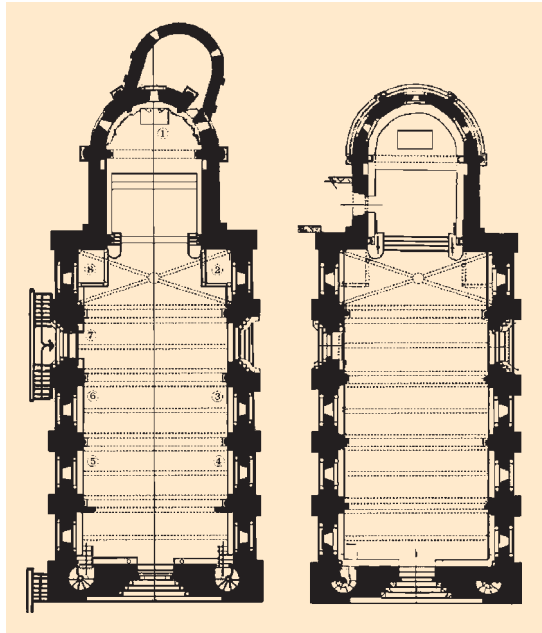
Las otras modificaciones en planta consistieron en: alteraciones de los escalones del presbiterio, del mismo modo que en el acceso a los púlpitos laterales, supresión del coro alto en los pies, mutilación del tramo recto norte del ábside para la instalación de la puerta de conexión con la nueva sacristía. La planta de Pons se realizó sin descubrir el retablo barroco, que queda enmarcado en el semicírculo. Ello hizo que no pudiera dibujar las ventanas de tipo completo existentes en ese semicírculo, y que he repuesto en mi propia planta. En la parte semicircular sur se repara la abertura de la puerta de la sacristía vieja.

Planta, antes y después de la restauración. Según Pons Sorolla (izquierda) y según Fco. Javier Ocaña (derecha).

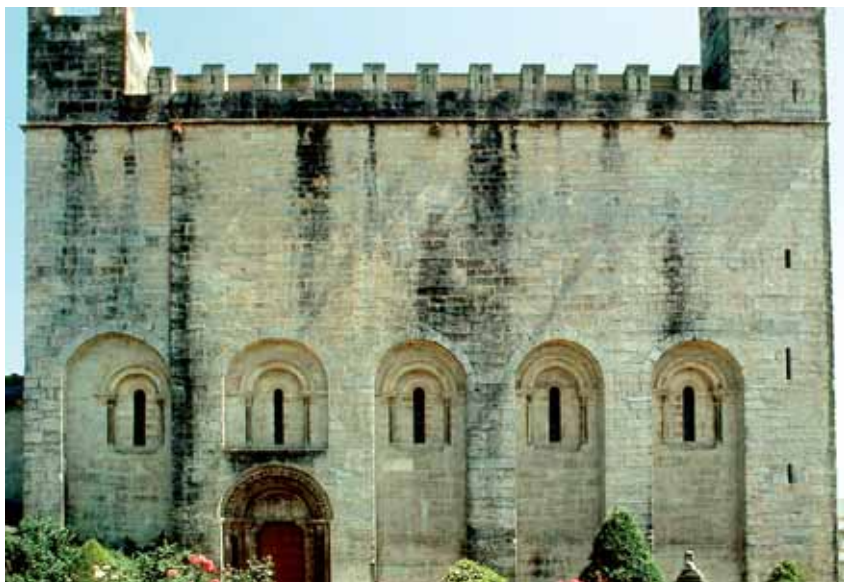
Fachada norte, antes de la modificación de las cubiertas en 1986. Archivo Fco. Javier Ocaña.

Tras varios proyectos iniciales se llegó a la conclusión de que el mejor sistema posible para evitar esas humedades y solucionar la grieta del muro este era cubrir los pasos de ronda con unos tejadillos que recogiesen las aguas de la cubierta principal. El proyecto modifica sustancialmente la restauración de Pons que había repuesto los pasos de ronda liberándolos del tejado que los cubría, y por otro lado devuelve a la iglesia el primitivo aspecto que tenía en su antiguo emplazamiento, aunque con algunas variantes.

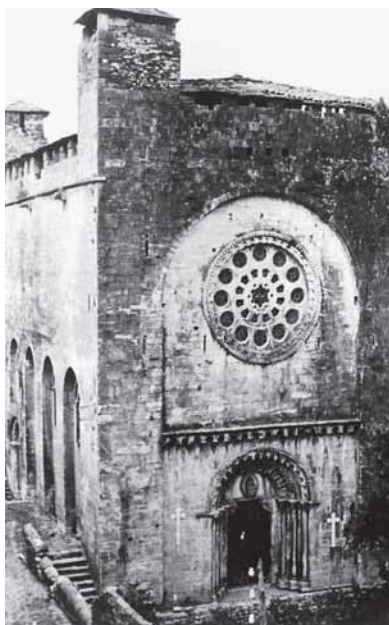
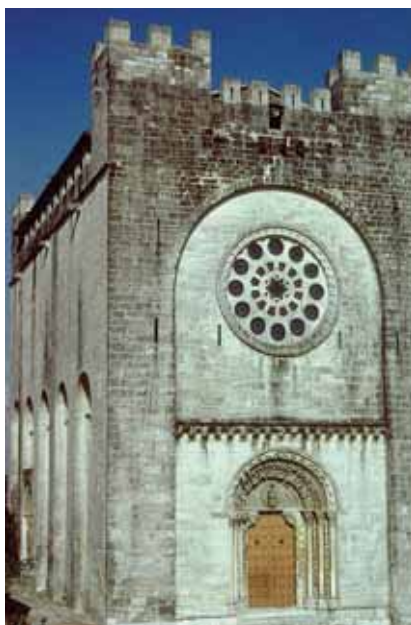
Vista noroeste: antes del traslado (izquierda) y después del traslado (derecha). Archivo Fco. Javier Ocaña.

Camino a la fachada principal. En ese punto la iglesia estaba enterrada 2,50 mts. con respecto a su situación actual. Desde ese punto hasta el ábside el descenso del enterramiento era notable, dado que el camino tenía una pendiente de 25 grados que provocaba que el enterramiento en el contrafuerte de esquina junto al ábside fuera sólo de 0,80 mts.

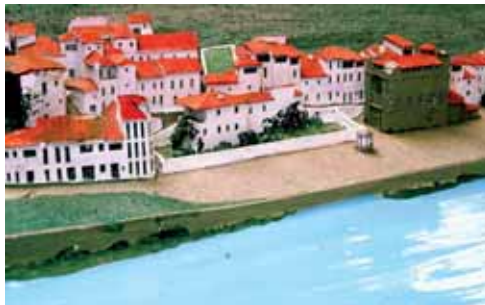
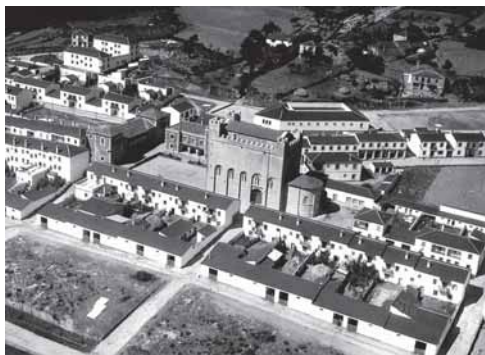
Antes del traslado (arriba) y después del traslado (abajo).
Fotografías. Archivo Fco. Javier Ocaña.

La nivelación del terreno era considerable en esa zona. No existían grandes desniveles. Sólo los precisos para el buen desagüe de la misma. La fachada se erguía majestuosa en todo su esplendor dimensional. Las necesidades urbanísticas del Nuevo Portomarín hicieron que esta fachada perdiera su esplendor de perspectiva, dado que en este lado sur se situaron edificaciones muy cercanas a la iglesia.

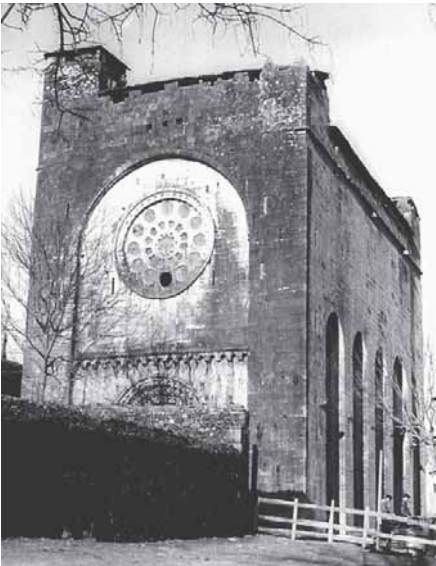
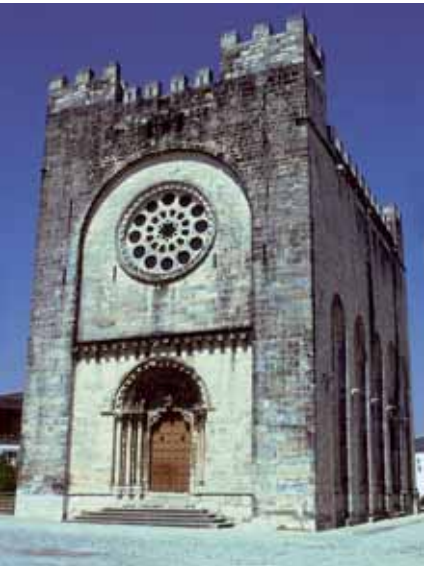
Vista suroeste: antes del traslado (izquierda) y después del traslado (derecha). Archivo Fco. Javier Ocaña.

El desenterramiento del edificio no supera 1 mt. en toda su extensión horizontal, aunque con ligeras variaciones, lo que ha de considerarse nulo si lo comparamos con lo realizado en el muro norte. Este proceso de enterramiento, al igual que en los otros muros, está ligeramente dibujado en las partes bajas a lo largo de toda la horizontal, debido al oscurecimiento de los sillares que durante siglos estuvieron enterrados, sometidos a un proceso químico diferente de los que estaban al aire. A ello hay que añadir también las humedades modernas, que de algún modo dificultan la observación de la antigua línea horizontal, pero que en algunos casos es perfectamente comprobable.

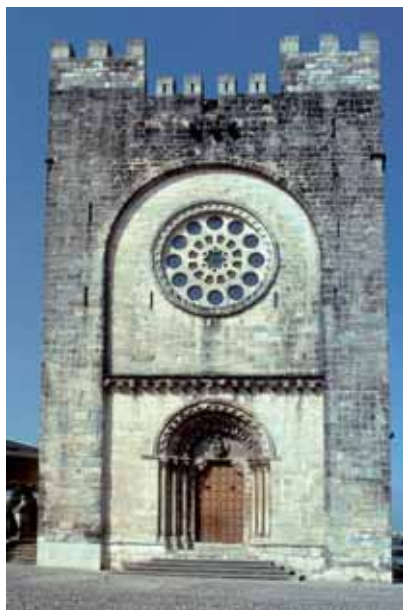
La fachada oeste en su antiguo emplazamiento presentaba una ligera inclinación de norte a sur, que motivaba el enterramiento de algunos sillares en su parte norte con respecto a la horizontalidad de la puerta que se prolongaba hasta la parte sur de la misma. Cuando sucede el traslado, encuentra Pons la posibilidad de equilibrar esa fachada en un plano horizontal mayor del que disfrutaba. Acomete dicha obra, que hoy es posible comprobar por la necesaria reposición de sillares que tuvo que realizar en la parte norte de la fachada, con motivo de lograr la horizontalidad deseada. Hoy se puede comprobar la línea diagonal de la vieja horizontalidad, que era superior a la mantenida en la actualidad y que conserva una ligera inclinación para facilitar los desagües de la zona norte.

Fachada oeste. Estado actual. Archivo Fco. Javier Ocaña.

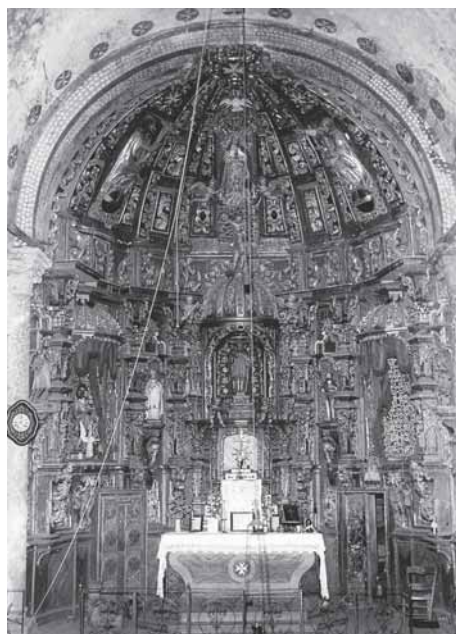
Retablo barroco del ábside en su antiguo emplazamiento. Archivo Fco. Javier Ocaña.

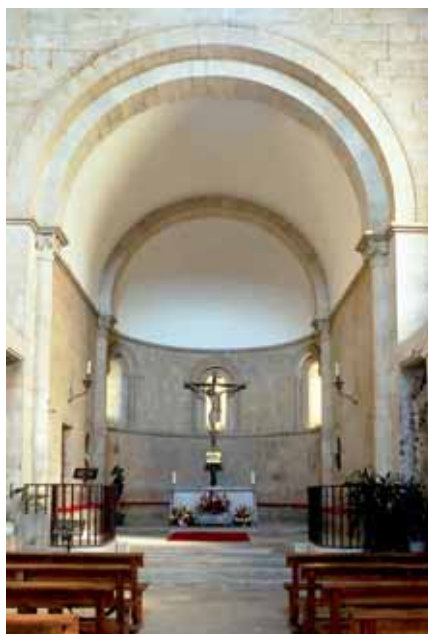
El acceso al ábside se hace bajo un arco triunfal de medio punto doblado con una rosca moldurada en arista viva. Se alcanza actualmente el presbiterio por 4 escalones. En el antiguo emplazamiento eran sólo 2 los escalones para acceder al tramo recto, y 3 para llegar al semicircular.

A la entrada del tramo recto se alzan 2 púlpitos que actualmente tienen acceso desde el ábside por un solo escalón. En su antiguo emplazamiento era por medio de 4 escalones, lo que supone una elevación actual del solado del tramo recto con respecto a su estado primitivo.

Ábside en su estado actual. Archivo Fco. Javier Ocaña.
